Câmara Municipal de Mogi das Cruzes

INDICAÇÃO Nº 205/18

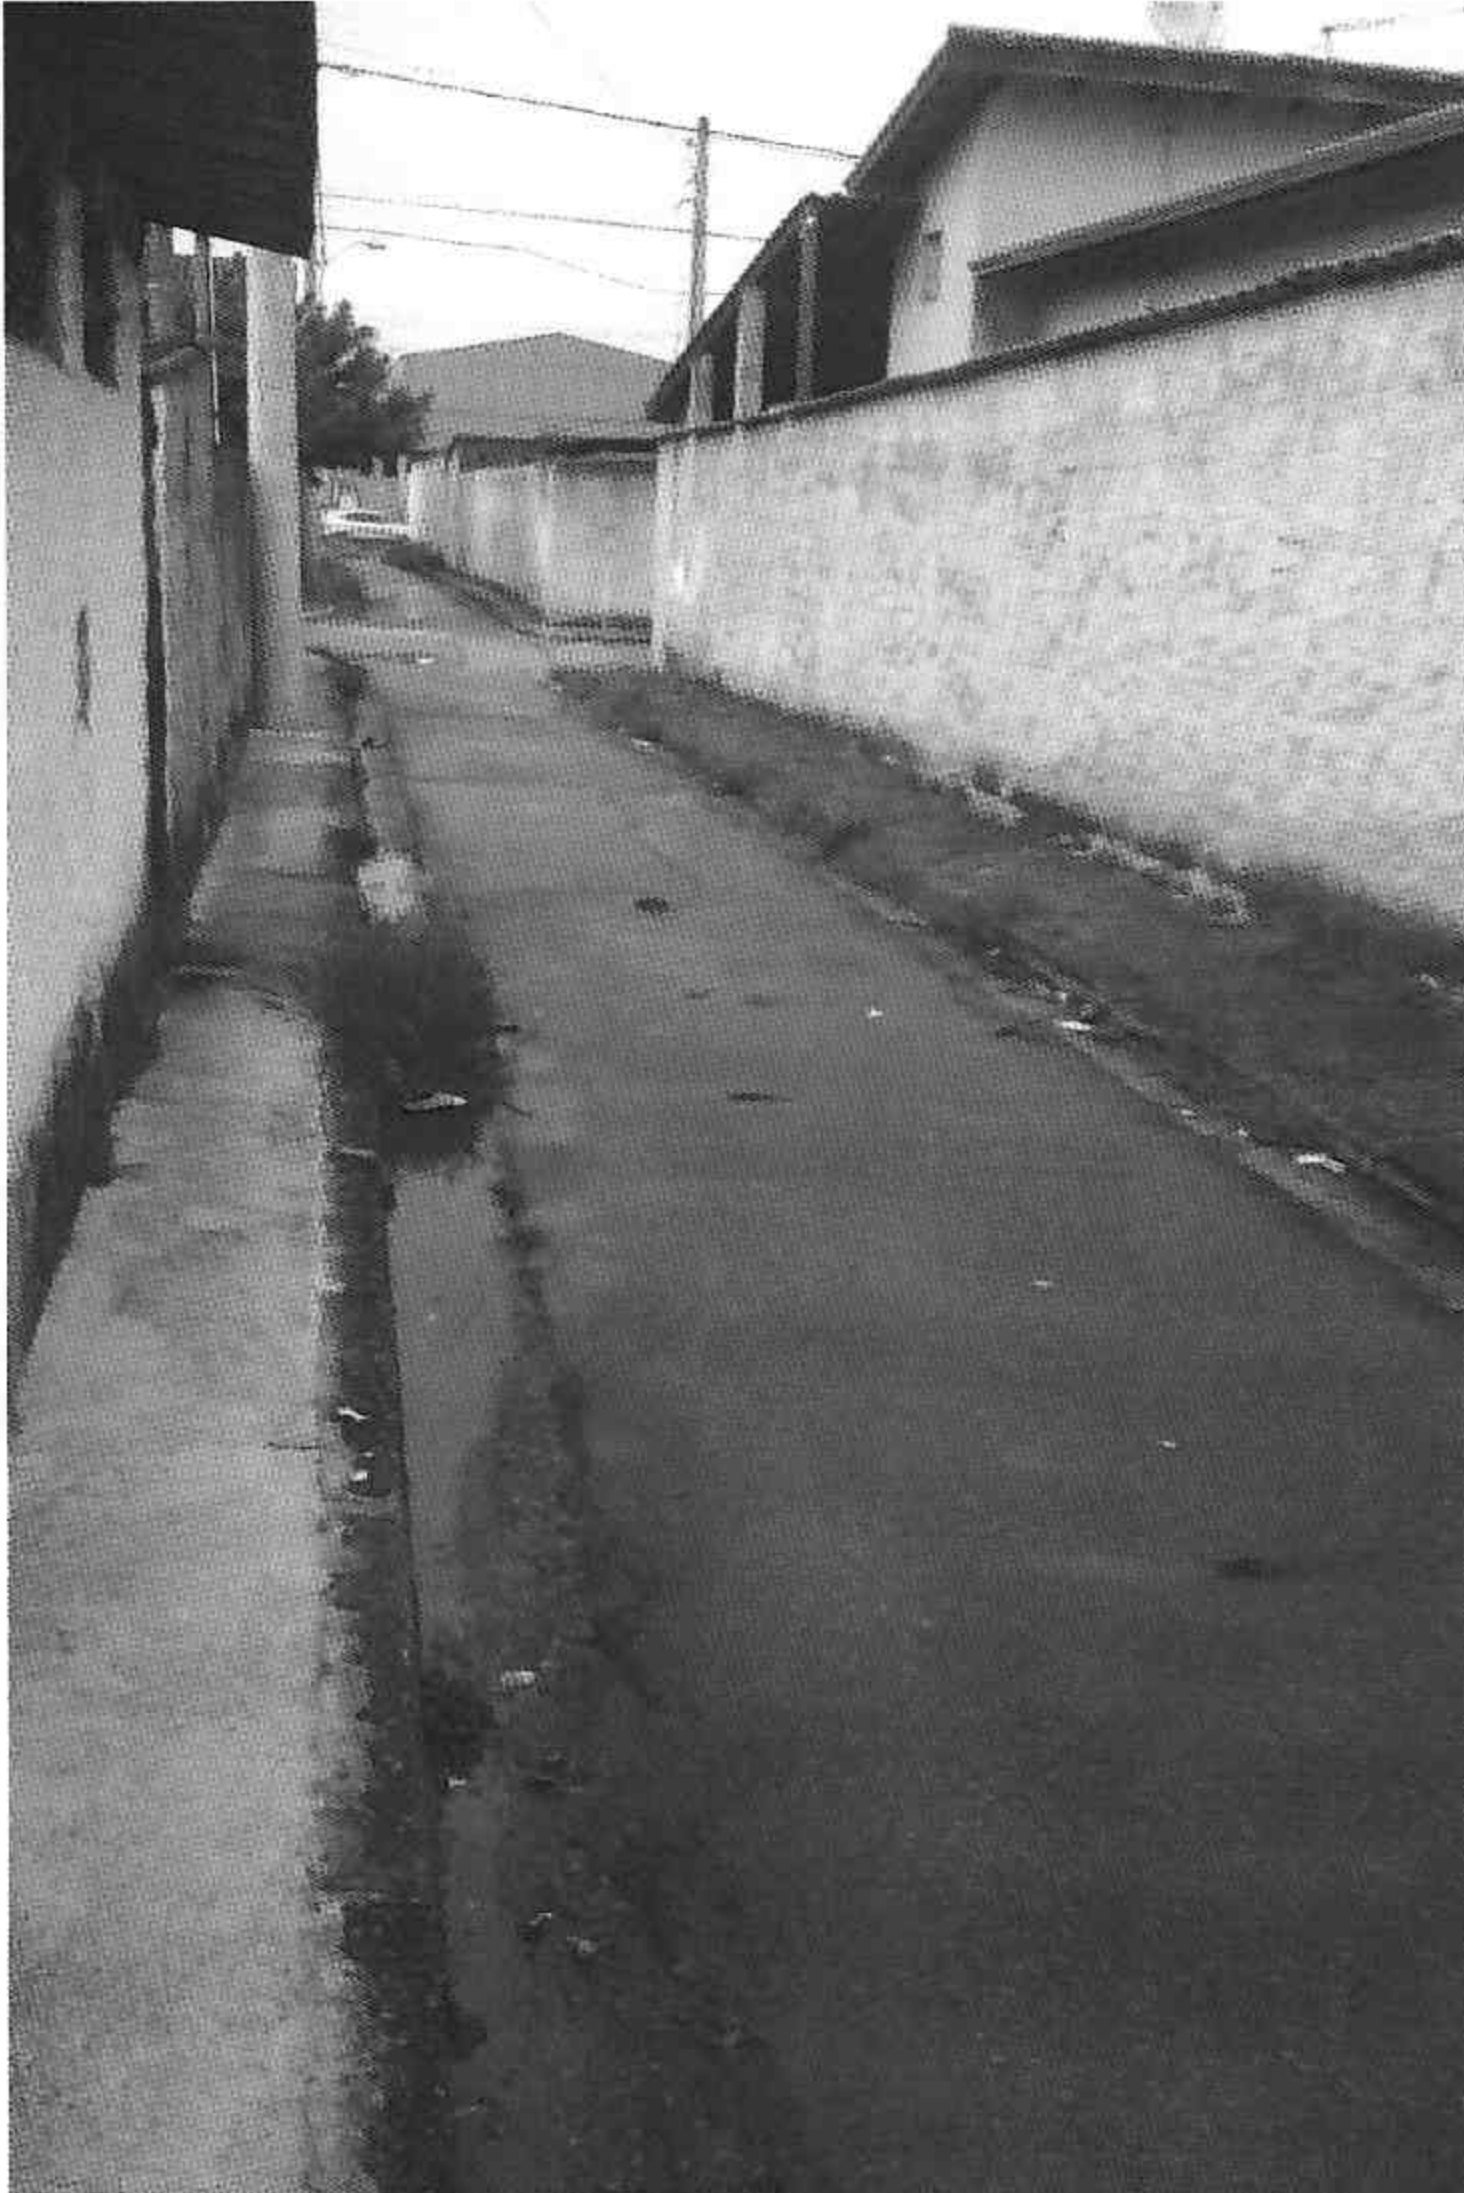
Devido sua localização geográfica, em períodos de chuva recebe água das ruas nas imediações (principalmente dos morros), e não tem capacidade para conduzir até a galeria existente no local, o que ocasiona fortes alagamentos na área.

Solicitação de implantação de bueiro/boca de lobo e/ou estruturas (tubulação apropriada), que evidentemente faça a drenagem da viela que tem início na R: Antenor de Souza Melo, e passa pela R: Estácio de Sá e Henrique Dias, conforme ilustrado na foto à cima.

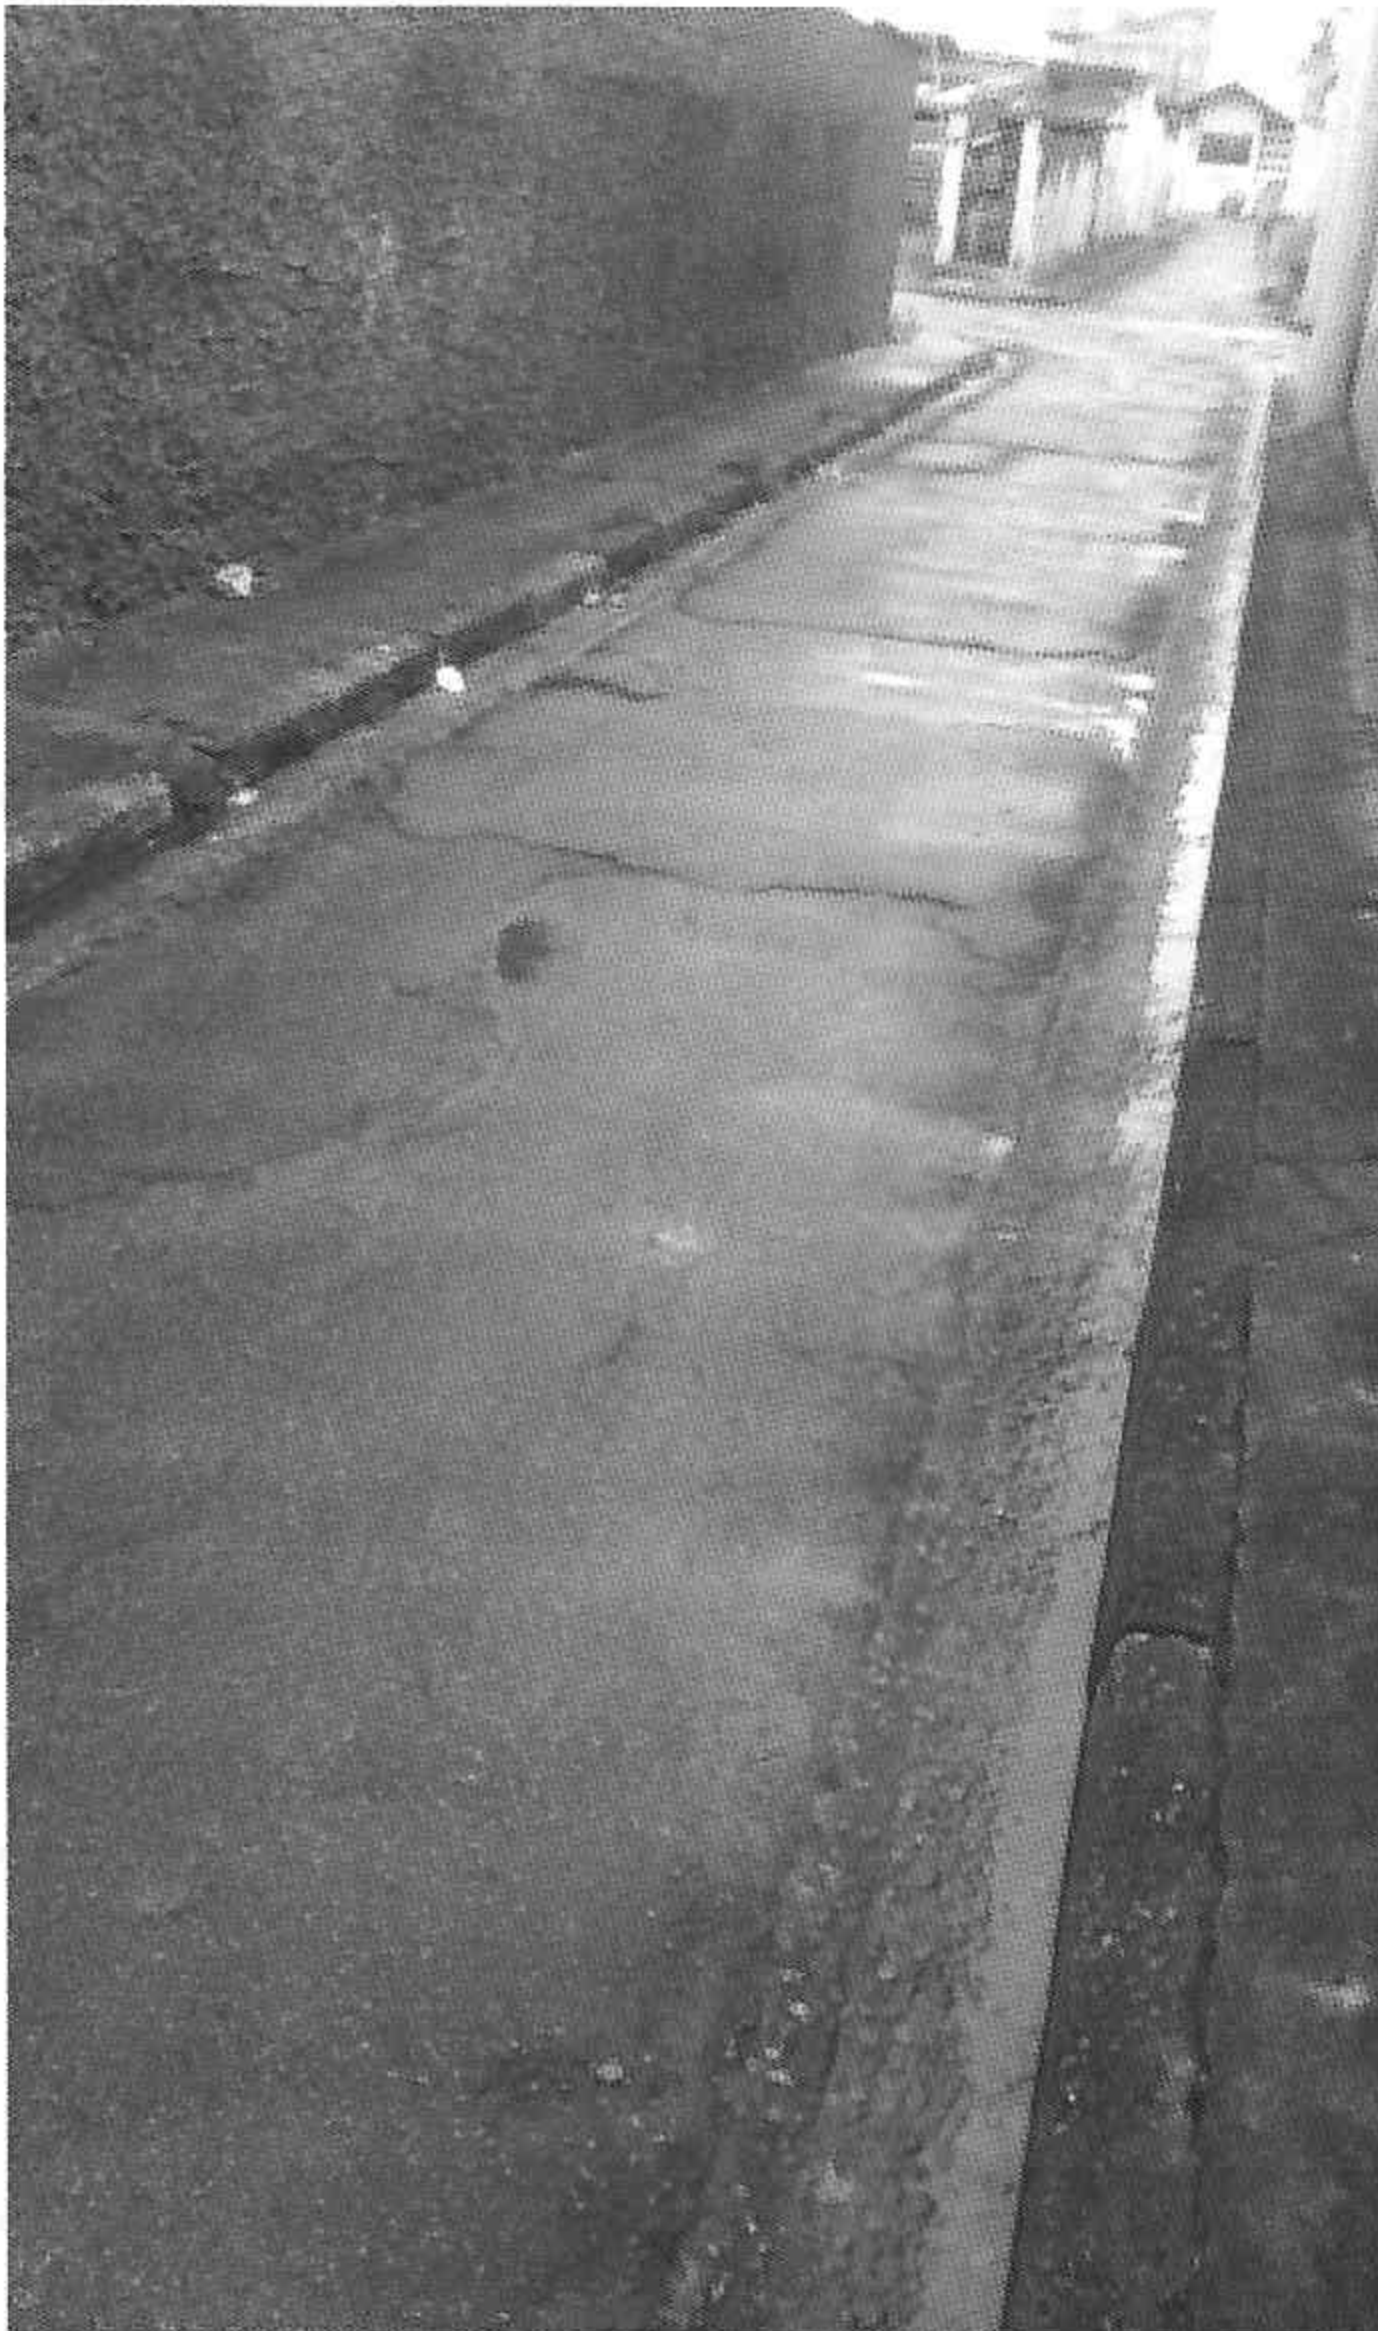
Devido sua localização geográfica, em períodos de chuva recebe água das ruas nas imediações (principalmente dos morros), e não tem capacidade para conduzir até a galeria existente no local, o que ocasiona fortes alagamentos na área.

Solicitação de implantação de bueiro/boca de lobo e/ou estruturas (tubulação apropriada), que evidentemente faça a drenagem da via que tem início na R: Antenor de Souza Melo, e passa pela R: Estácio de Sá e Enrique Dias, conforme ilustrado na foto à cima.

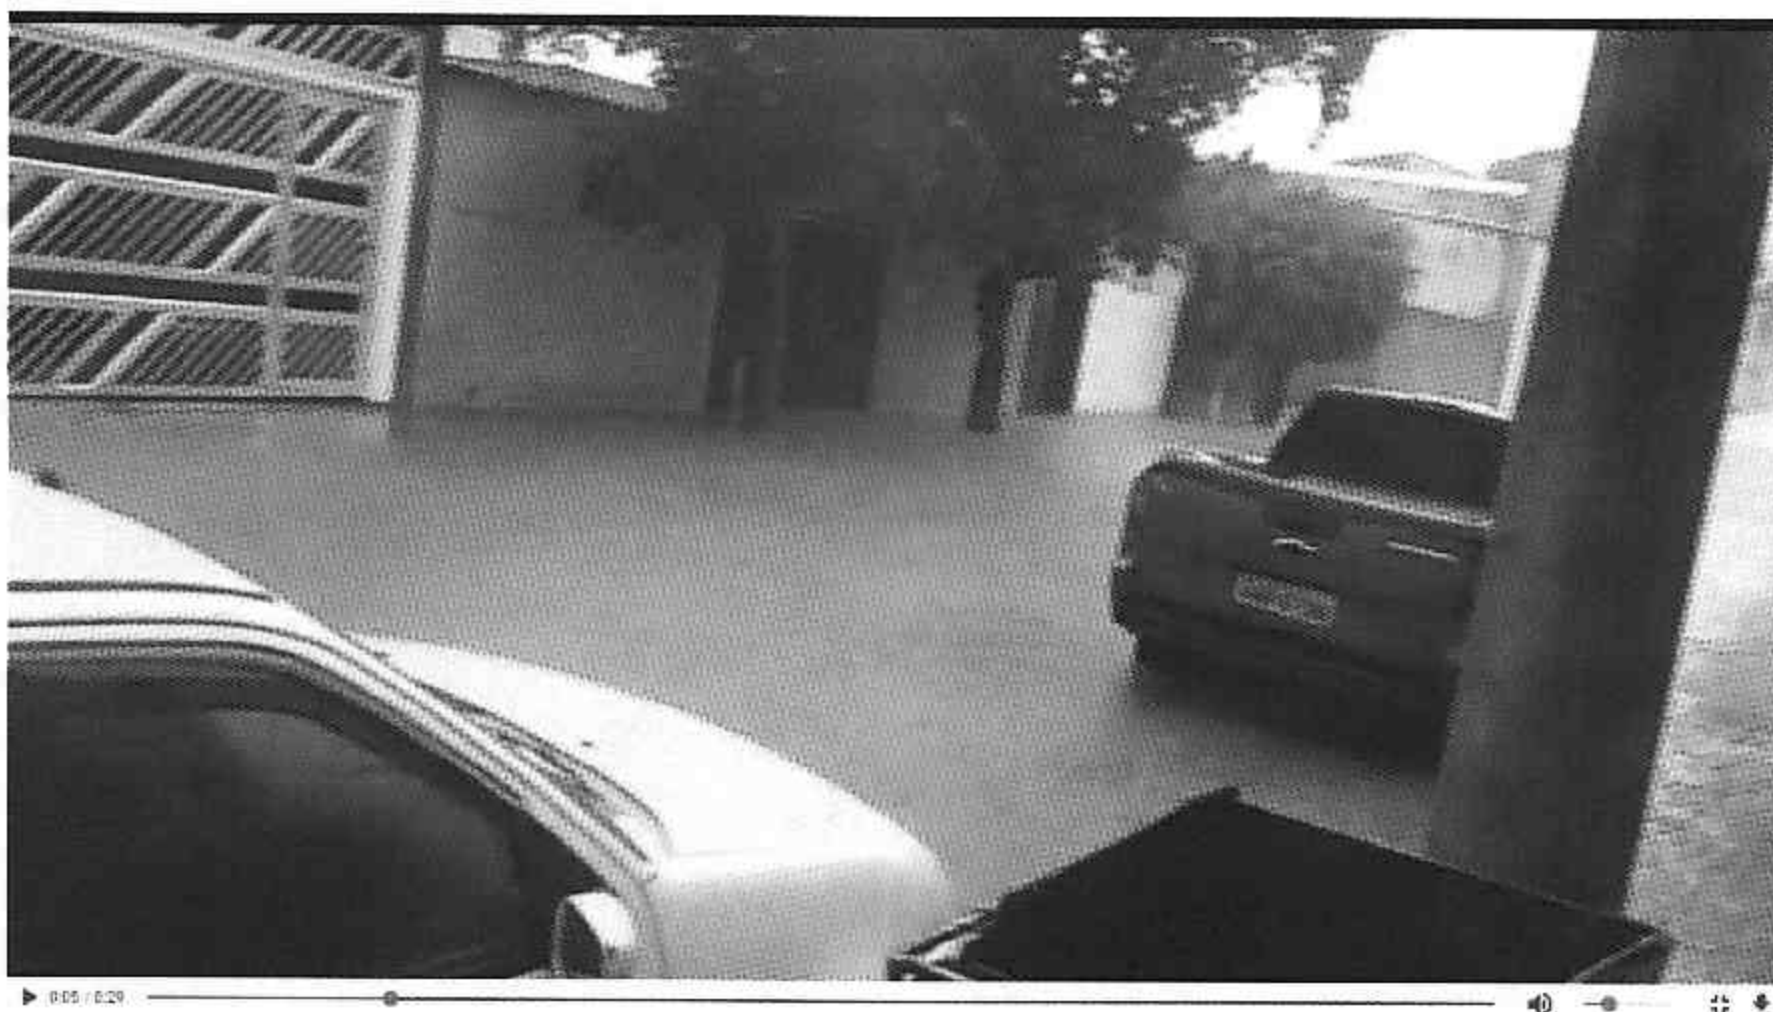
Devido sua localização geográfica, em períodos de chuva recebe água das ruas nas imediações (principalmente dos morros), e não tem capacidade para conduzir até a galeria existente no local, o que ocasiona fortes alagamentos na área.

Solicitação de implantação de bueiro/boca de lobo e/ou estruturas (tubulação apropriada), que evidentemente faça a drenagem da viela que tem início na R: Antenor de Souza Melo, e passa pela R: Estácio de Sá e Enrique Dias, conforme ilustrado na foto à cima. (Rua lateral, Henrique Dias em período de chuva conduzindo água até a galeria).

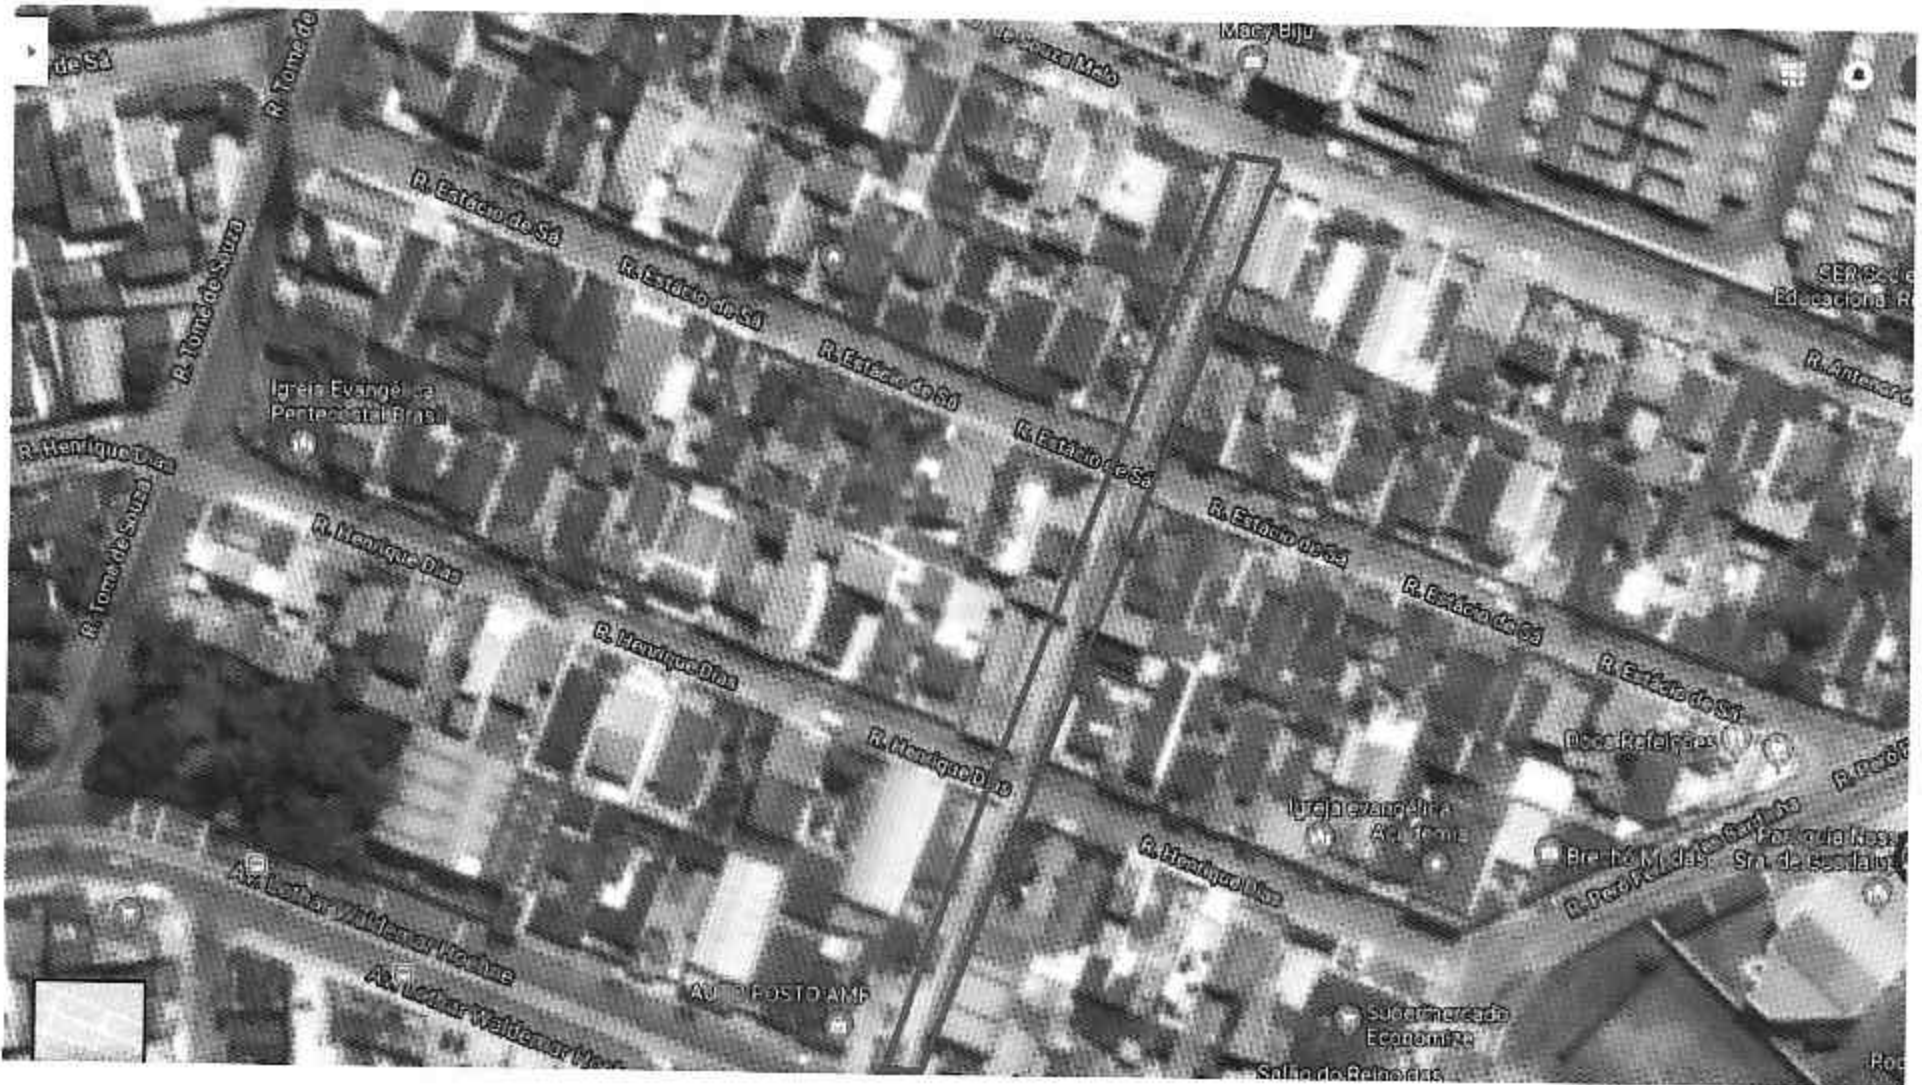
Devido sua localização geográfica, em períodos de chuva recebe água das ruas nas imediações (principalmente dos morros), e não tem capacidade para conduzir até a galeria existente no local, o que ocasiona fortes alagamentos na área.

Solicitação de implantação de bueiro/boca de lobo e/ou estruturas (tubulação apropriada), que evidentemente faça a drenagem da viela que tem início na R: Antenor de Souza Melo, e passa pela R: Estácio de Sá e Henrique Dias, conforme ilustrado na foto à cima.
